# INFORME TECNICO

## COMPLEJO ESTUDIO CON TECNOLOGIA DE ESCANEEO GPR DEL SUBSUELO DEL ARQUEOLOGICO DE SACSAYHUAMAN

SERVICIOS DE INVESTIGACION GEOFISICA

### **ESTUDIO CON TECNOLOGIA DE ESCANE0 GPR DEL SUBSUELO DEL COMPLEJO ARQUEOLOGICO DE SACSAYHUAMAN**

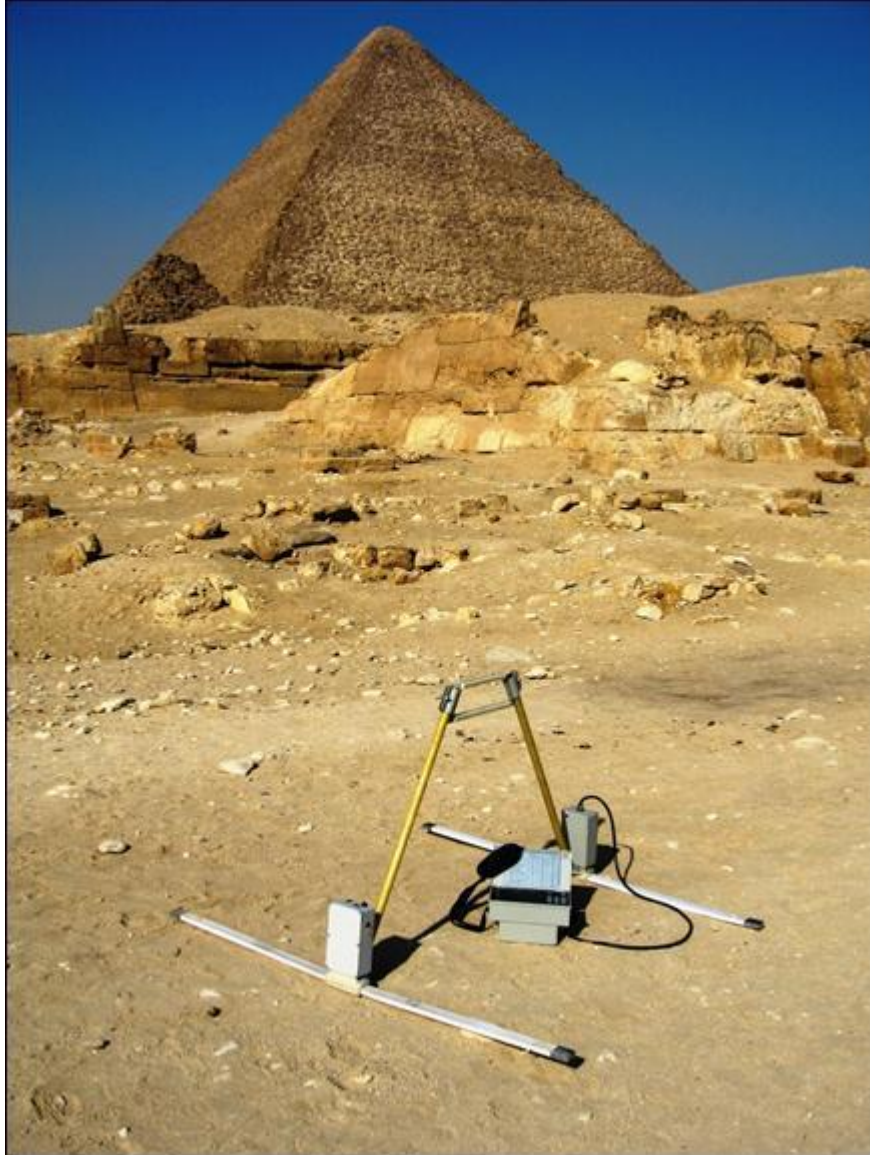
Fotografía N°1 Equipo de Escaneo GPR

El equipo

#### **General technical features**

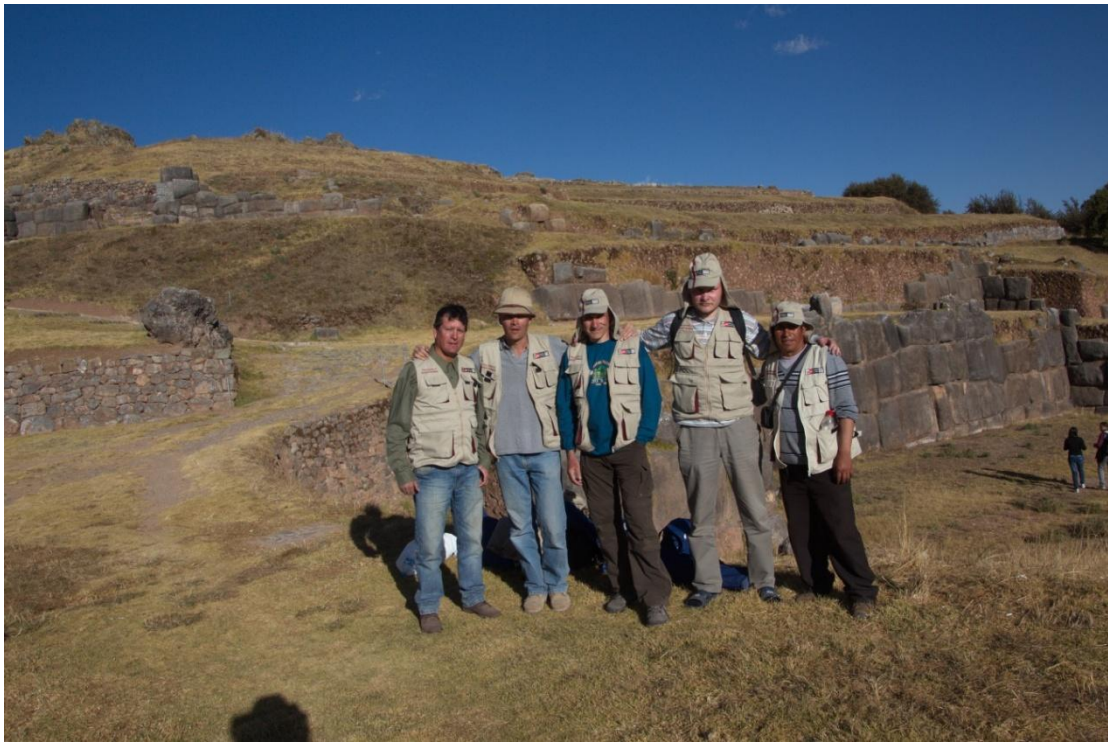
El escaneo se realizó en el mes de julio, en las plataformas del complejo arquitectónico Sacsayhuaman Fotografía N°1, con la intervención de los Ings. Andrey Veryanov, Alexander Drozdov , Ramón Sotomayor y Igor Alexeev

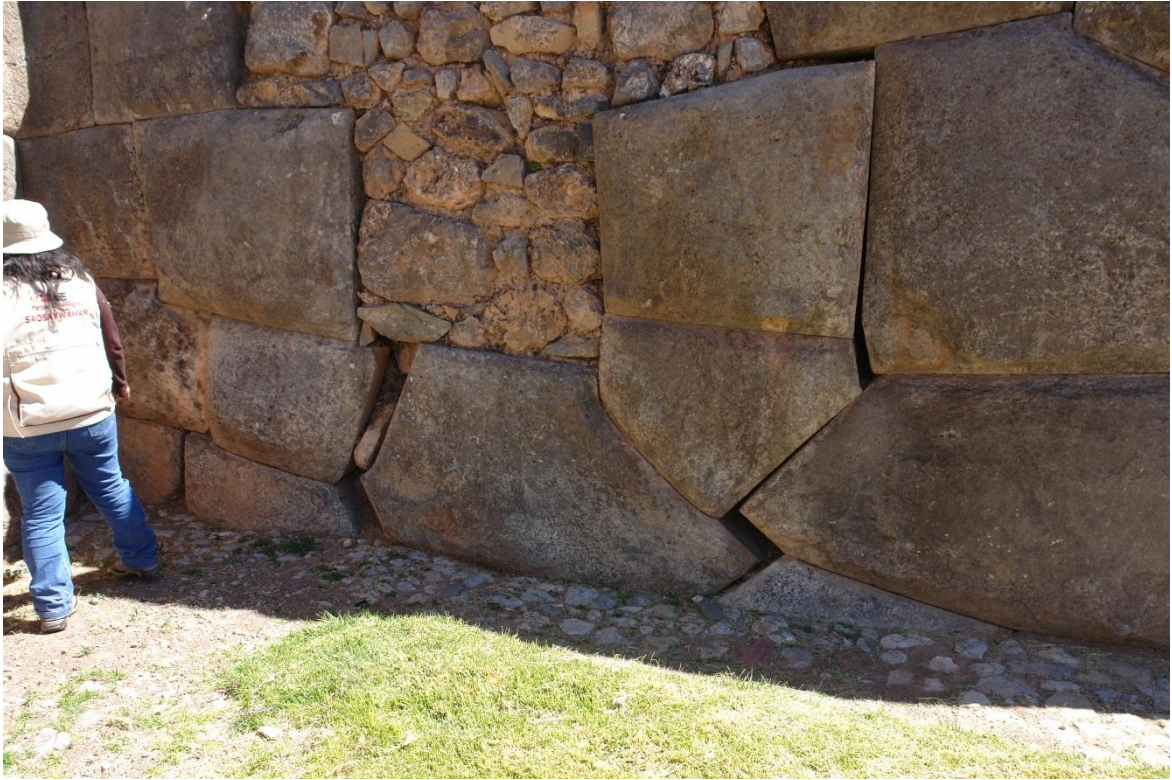
Esta extensa área de fracturas interseca la base de los muros, en la que se ha determinado zonas receptoras de aguas subterráneas a manera de pequeñas lagunas y también canales de aguas subterráneas que fluyen en algunos casos según la inclinación natural del terreno. Si no se tiene el control de este flujo de aguas subterráneas bajo los muros, llegara a la perdida de las fracciones solubles de la capa superior del suelo y la pérdida de la capacidad portante de los cimientos del muro (**Fotografía N°3**).

Para impedir la destrucción de los muros se requiere analizar el subsuelo y hallar todas las zonas de ruptura y verificar su dirección. Utilizando esta información analizar la acumulación de las aguas superficiales y su dirección de flujo según el terreno natural.

Se necesita organizar canales que intercepten las aguas y las lleven lejos de los muros.

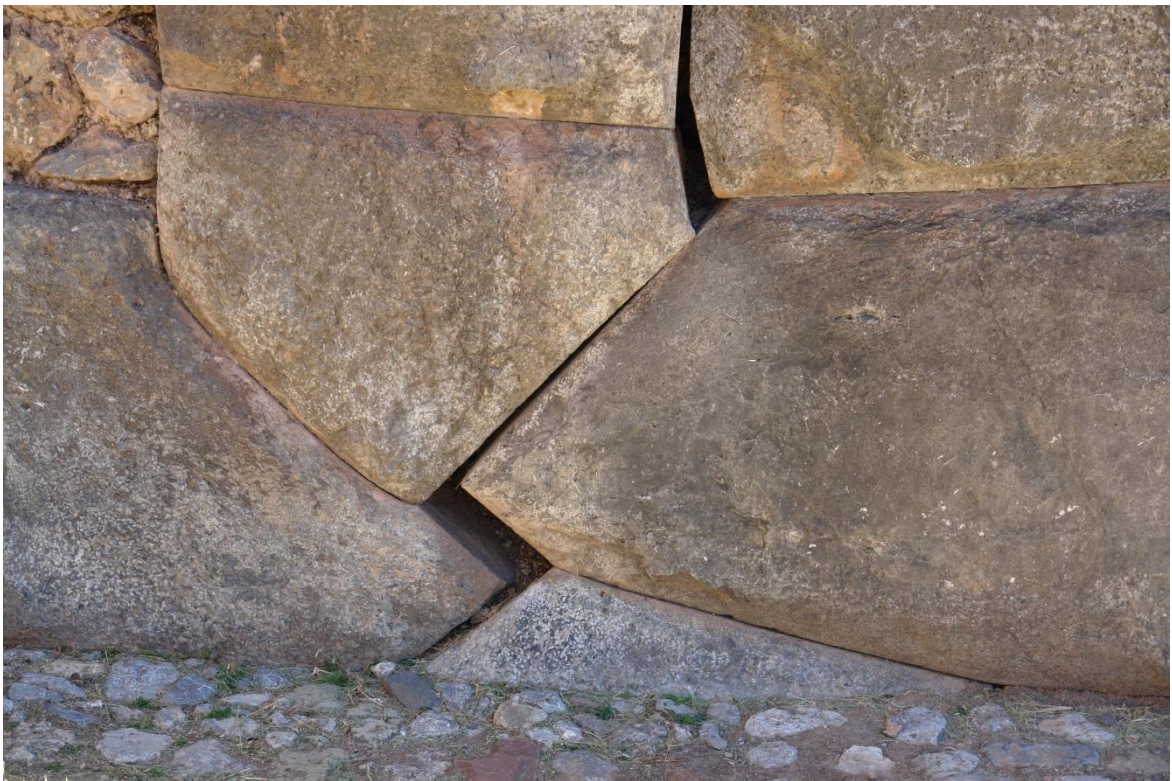
En esta imagen se pueden ver las depresiones del subsuelo justo debajo de los cimientos de los muros (**Fotografía N°4**).

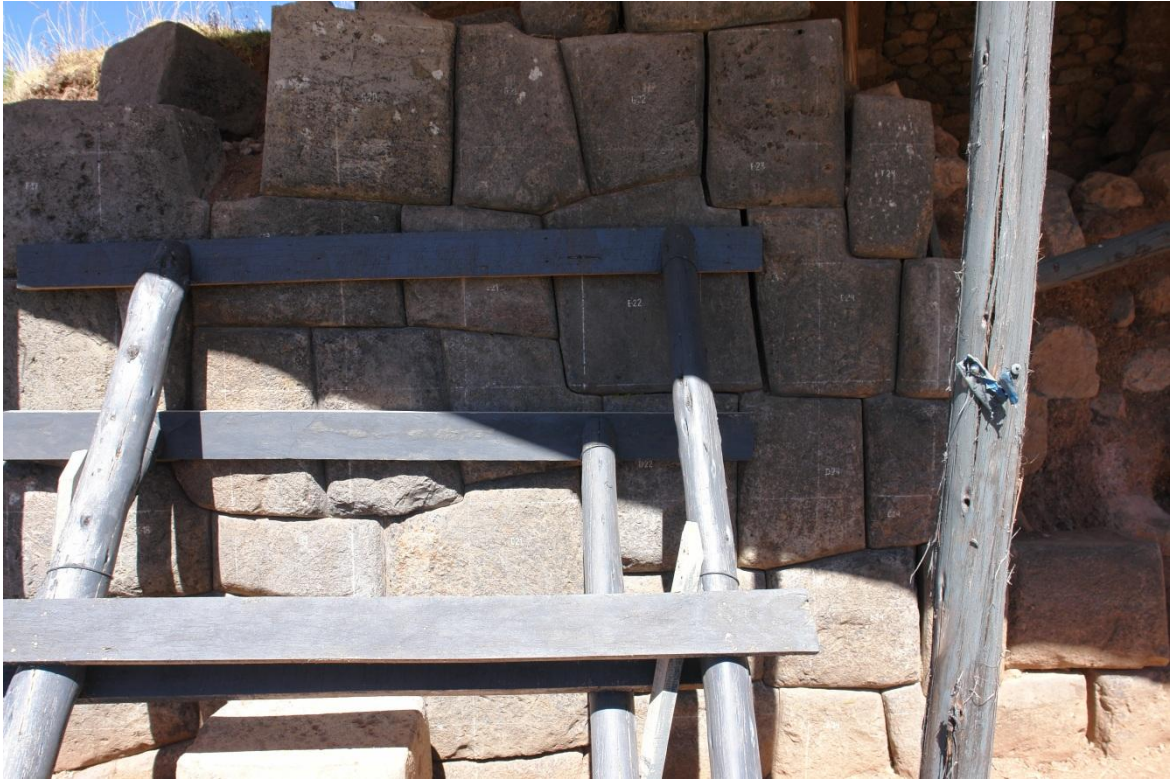
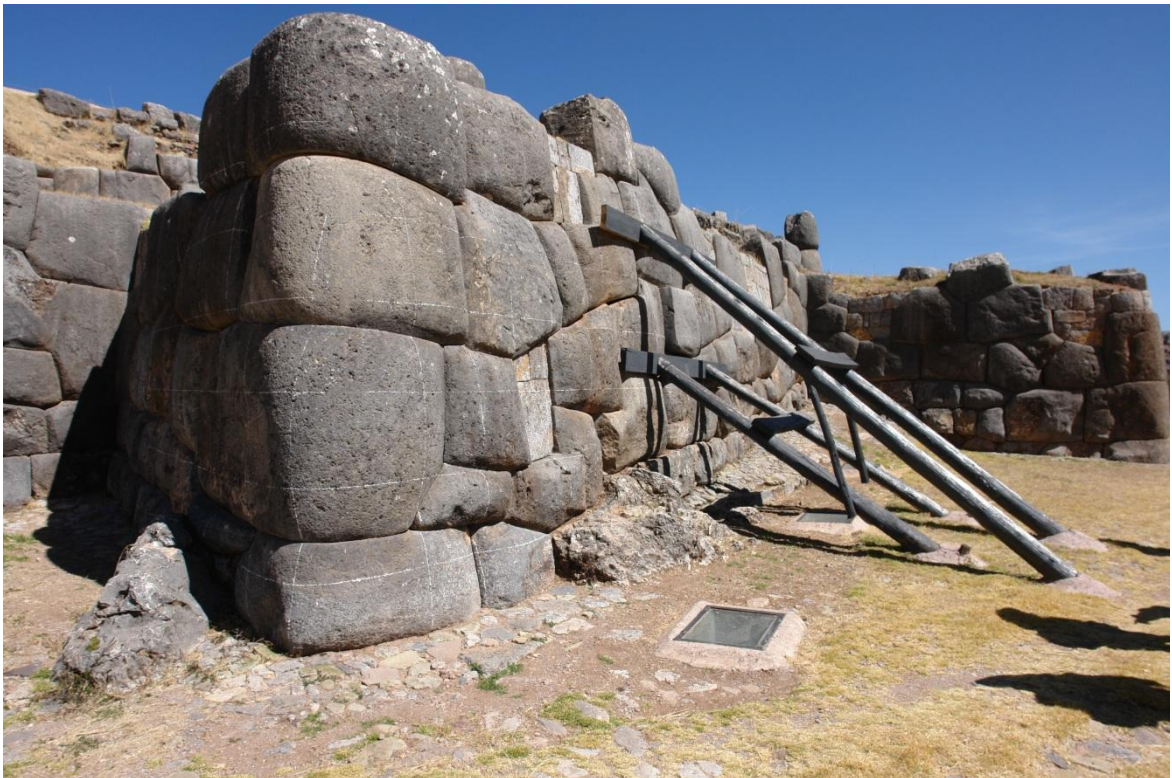
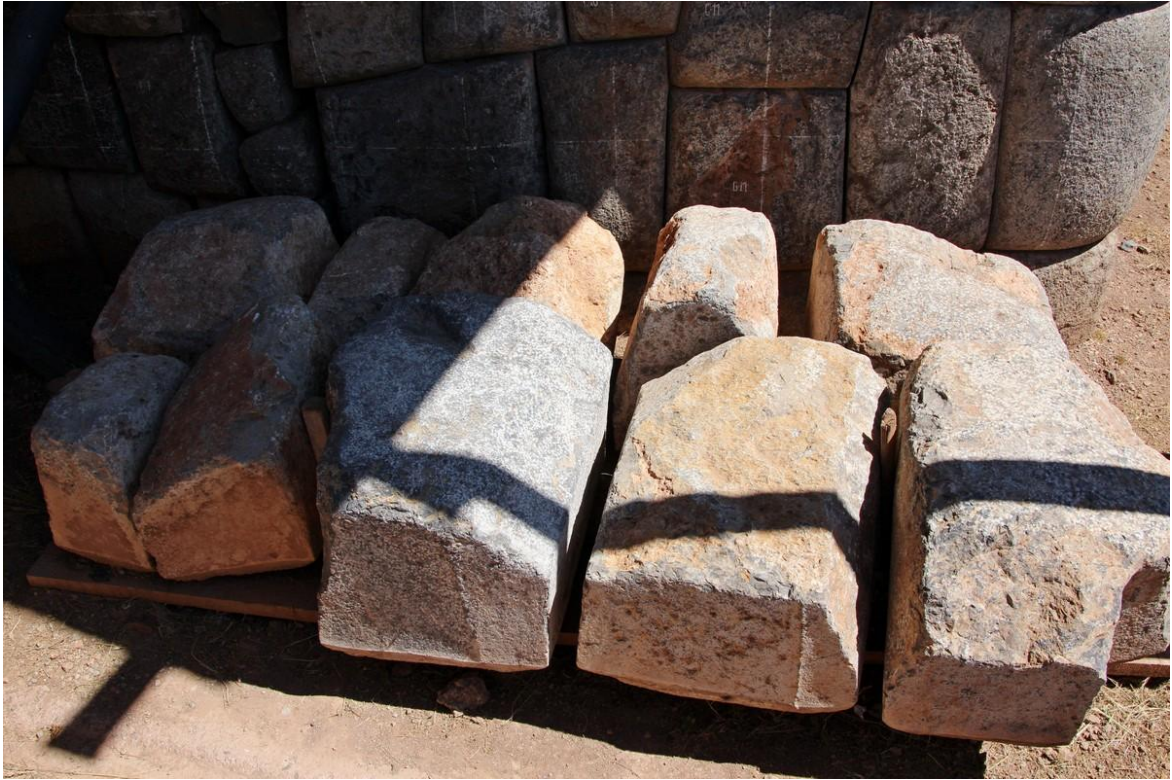
Hay que especificar que éste no es un caso único en Sacsayhuaman, donde se encuentran tales zonas de ruptura. Más abajo se muestran más ejemplos similares en otros niveles (**Fotografías N°4, 5 y 6**).

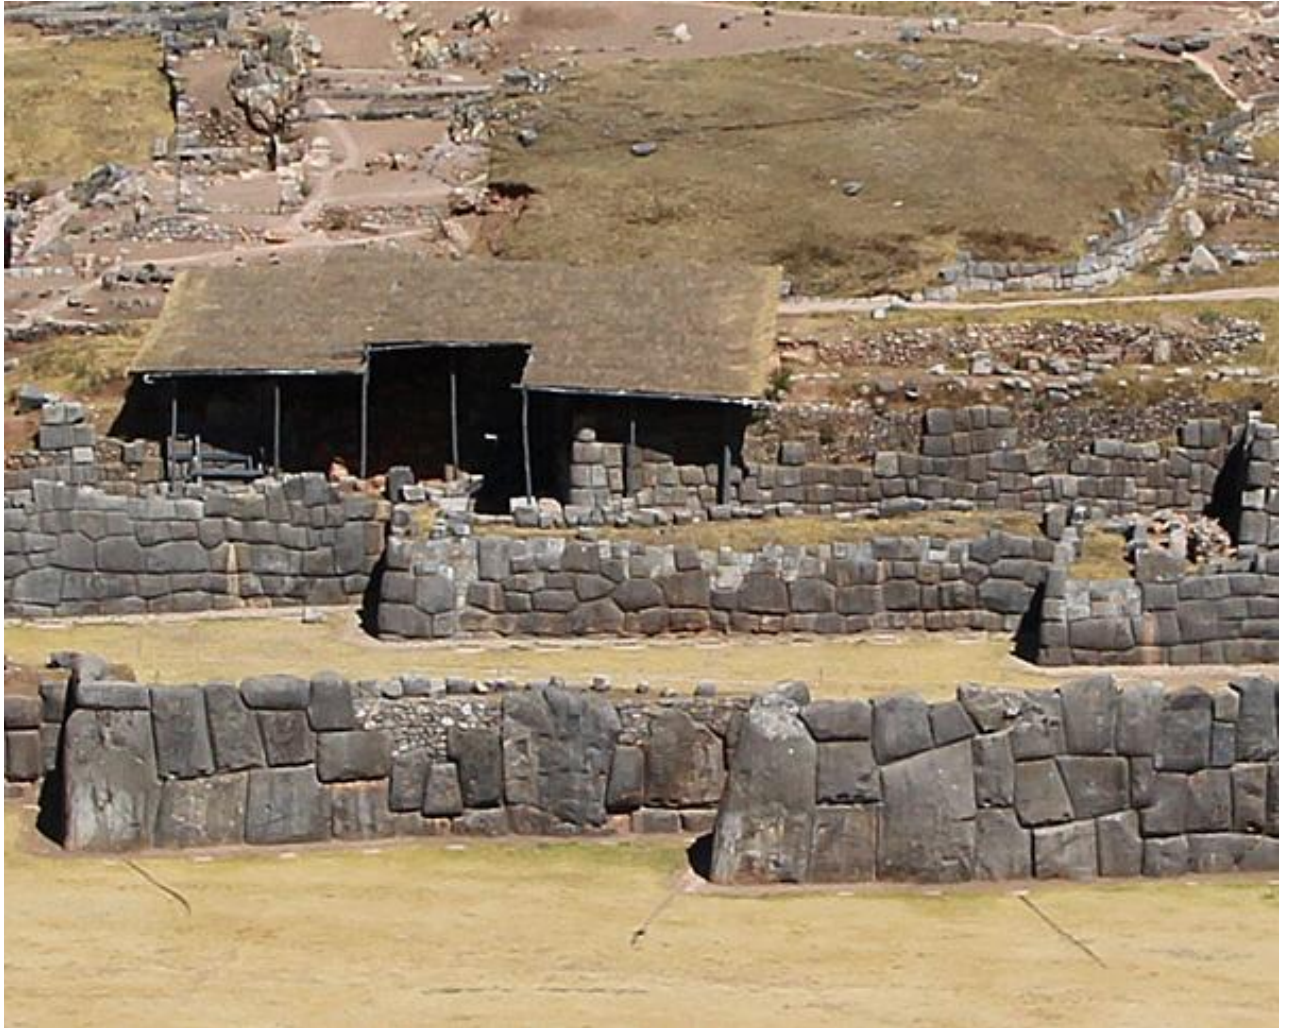
Vista panorámica del tercer nivel de Sacsayhuaman cerca de la pared dañada (Muestra  
No 115)

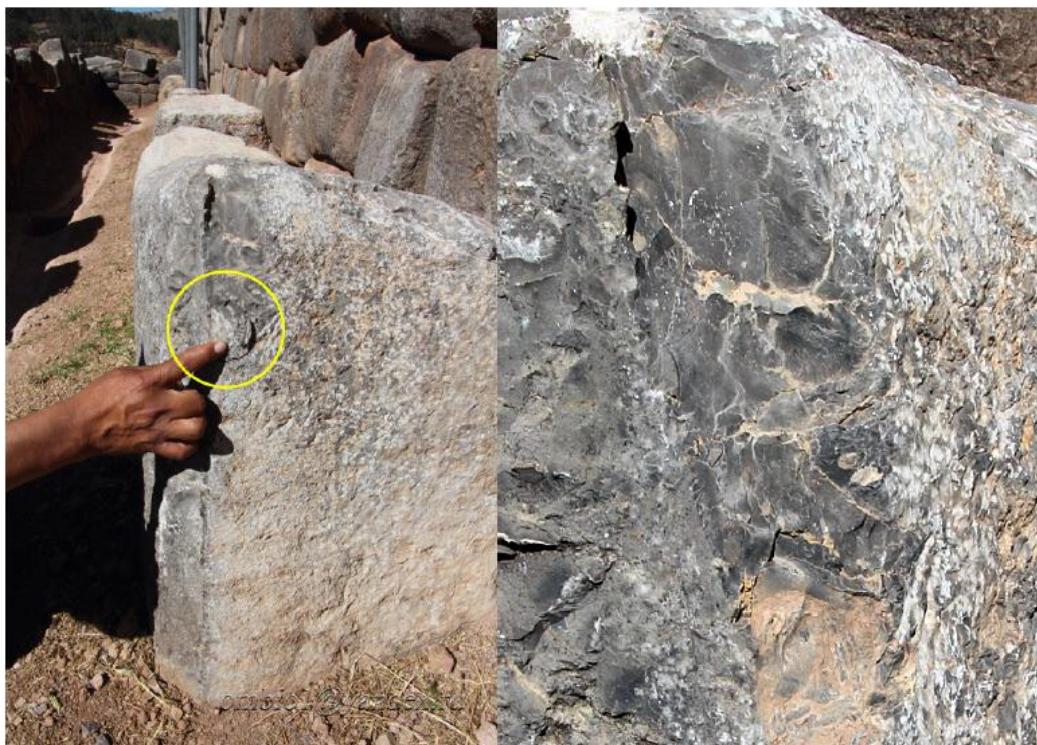
Lugar donde se tomó la muestra (izquierda), La muestra N°4 fue tomada de la cantera, donde se extrajo el probable material para la construcción de Sacsayhuaman (derecha).

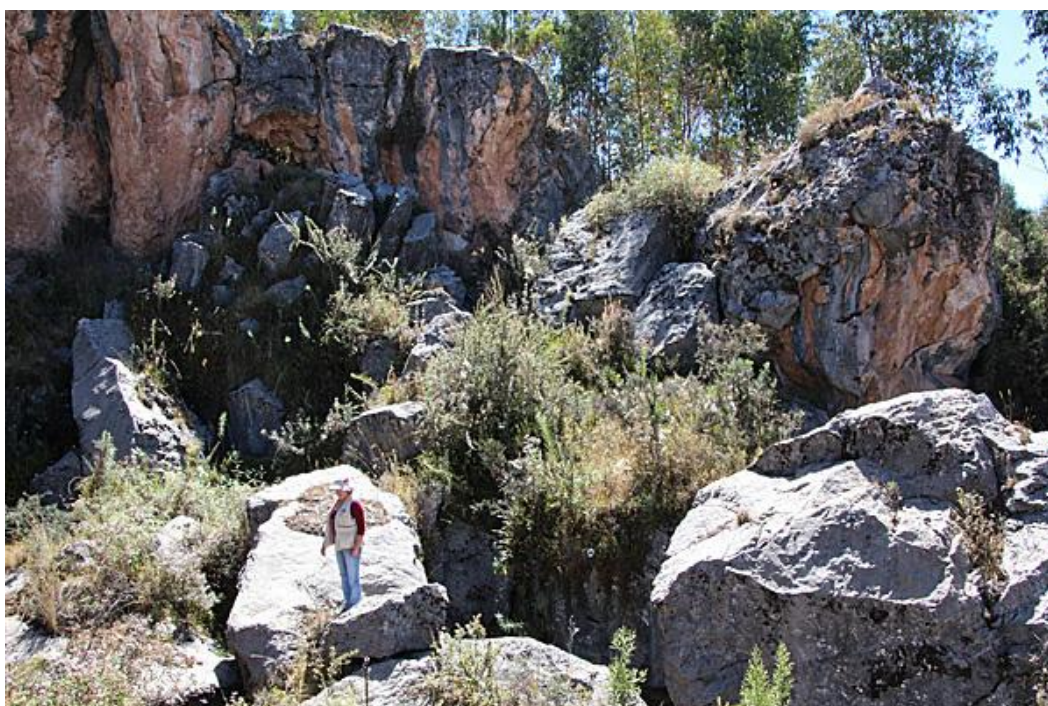
Vista panorámica de la cantera, lugar donde se tomó la muestra N° 115

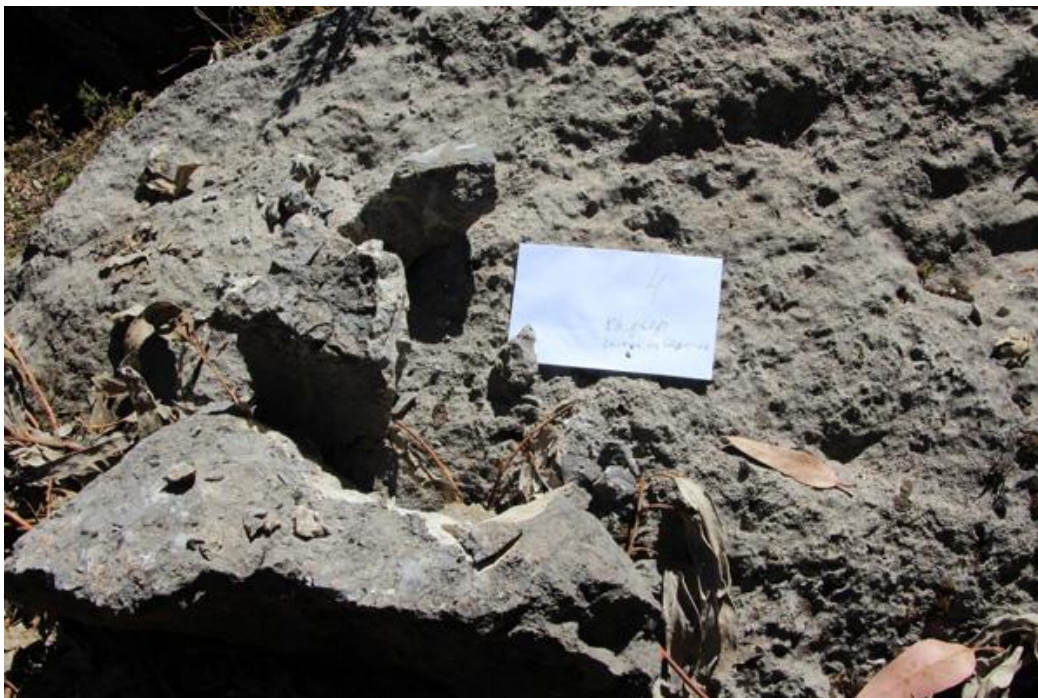
Muestra N° 4 es una piedra de color gris.

La muestra N° 115 tiene una estructura de grano fino uniforme, se puede rayar fácilmente con un cuchillo o un clavo dejando una tira de blanco en su superficie. La muestra N° 4 es más densa, difícilmente puede rayarse, tiene estructura no uniforme con puntos de tonos claros y oscuros. Ambas muestras (N°115 y N°4) se disuelven fácilmente en ácido acético y ácido clorhídrico

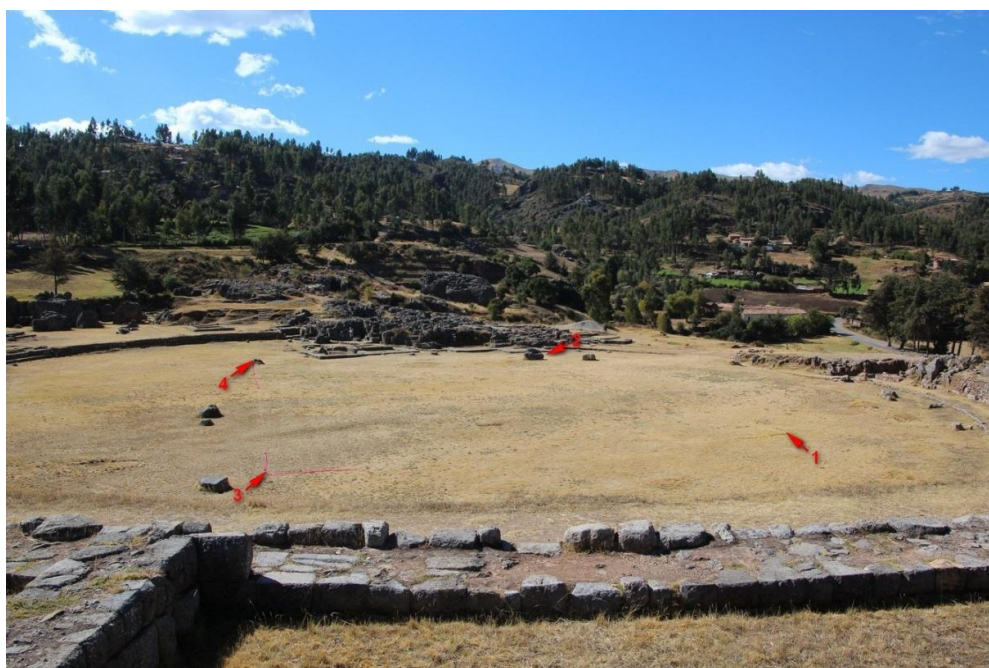
Para facilitar el escaneo se ha designado un área rectangular. En la imagen se ve como marcamos los límites de los perfiles con los puntos de 1-4. En total se ha realizado 35 perfiles de 50 m cada uno (primer perfil 1->2, el último 3->4), distancia entre los perfiles de 1 m. Después del primer análisis de datos se creó modelo 3D del área investigada.

Zona de interés desde el punto de vista arqueológico (Cocha).

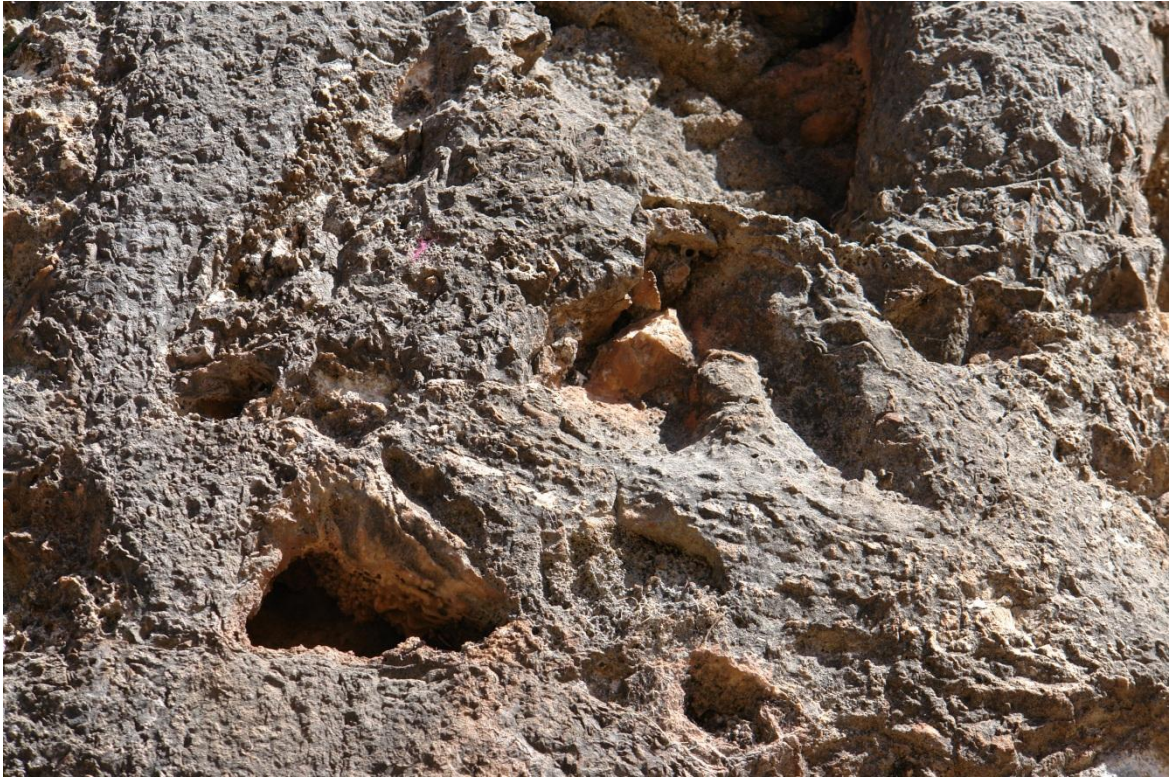
Otro factor a considerar es la actividad sísmica del Perú, los muros de Sacsayhuaman requerían ser sólidos y flexibles a la vez. Por tal motivo los bloques se creaban de manera que conseguían mayor área de fricción entre sí. Cada bloque se hacía a base del bloque anterior para así tener una fuerte unión entre ellos. Con el tiempo el agua disolvía las superficies tangentes entre los bloques disminuyendo el área de fricción entre ellos, amenazando así la estabilidad de los muros.

El complejo arqueológico Sacsayhuaman presenta dos tipos de bloques (A y B) los bloques tipo A que se encuentran en el primer nivel están hechos de una cantidad de rocas y un caparazón que los cubría con material que también fue analizado (este caparazón es la superficie soluble en ambiente ácido). Los bloques tipo A están hechos de esta forma para recibir la mayor cantidad de peso posible. Ya que los niveles superiores no recibían tanto peso, sus bloques fueron hechos enteramente del material también analizado. Para asegurarnos, los bloques del tipo A fueron escaneadas con el geo-radar y se ha demostrado que su interior no es homogéneo. Como se ha dicho anteriormente los bloques tipo A reciben la mayor cantidad de peso.

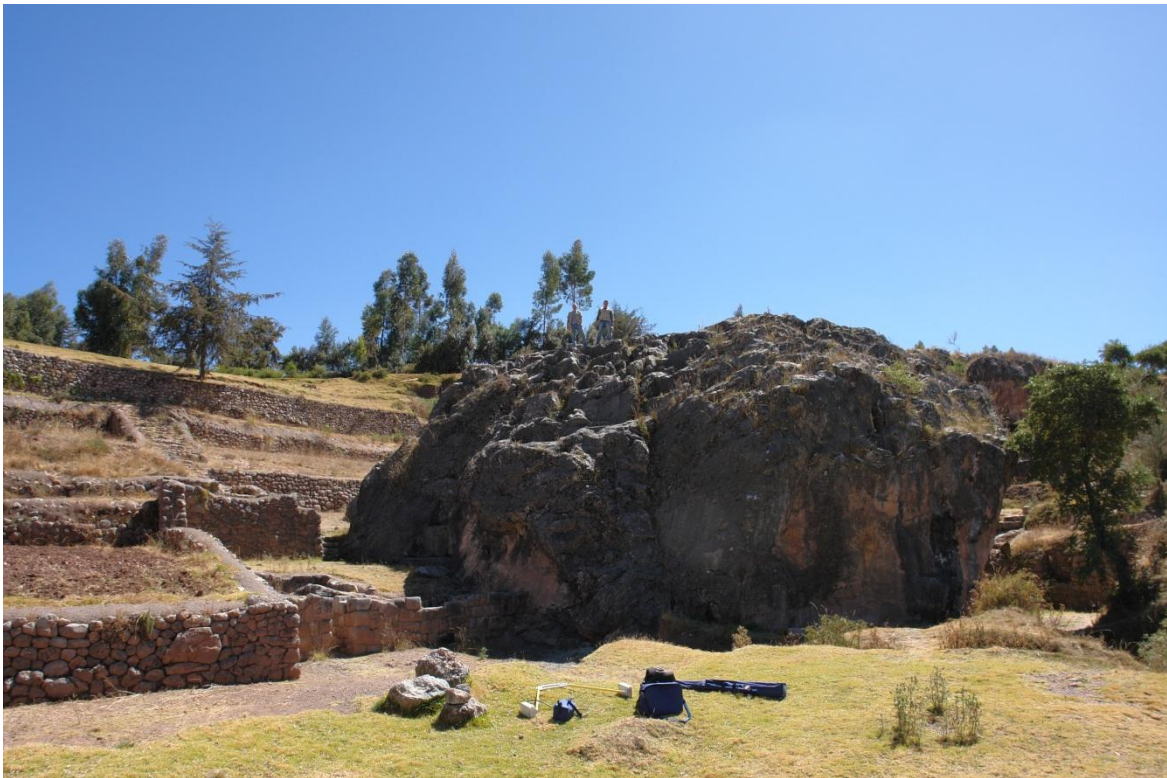
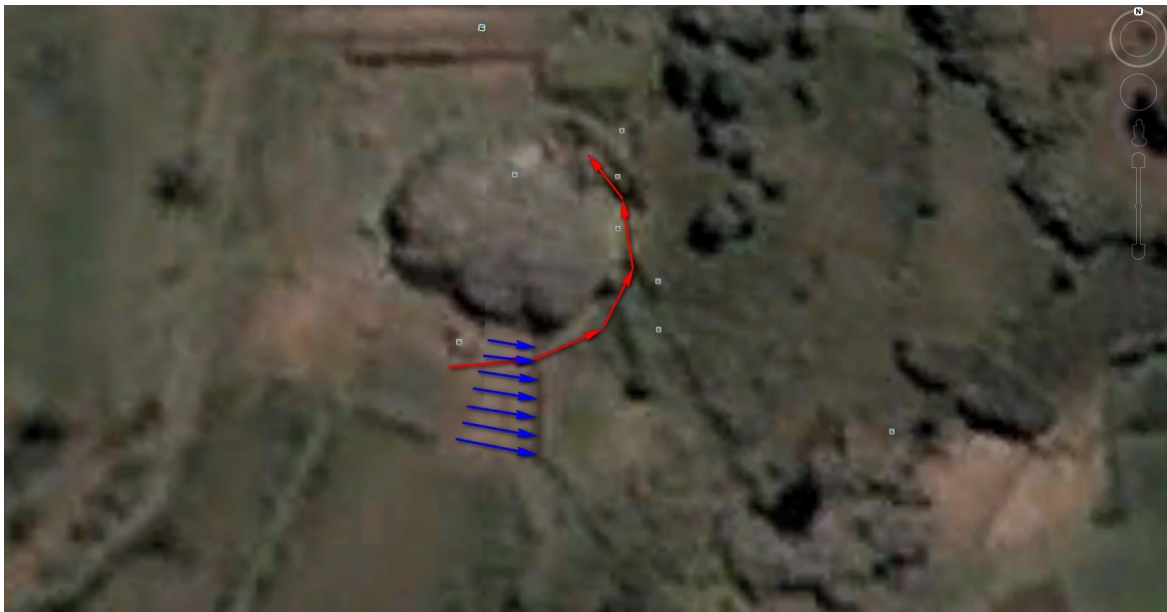
La interpretación de los radargramas nos ha permitido encontrar y delimitar el túnel, que está a 2.5m de profundidad, con un ancho de 1.5m y un alto de 2m, es decir, esta tecnología ha dado un buen resultado, pero esto es sólo el comienzo, es necesario continuar escaneando la zona para conocer exactamente la dirección.
